PROYECTO / LUGAR:	Hotel RIU Emerald Bay	LUGAR:	Mazatlán, Sinaloa, México
INICIO DE TRABAJOS	03/noviembre/2021	CONCLUSIÓN:	24/noviembre/2021
<p>DESCRIPCIÓN GENERAL Y ALCANCES:</p> <p>Trabajos de mantenimiento de toboganes de fibra de vidrio con duración de 3 semanas. Limpieza interior de toboganes con aplicación de removedor de sarro, tallado con equipo eléctrico especializado, reparación de detalles en la superficie de deslizamiento y puntos de riesgo, aplicación de cera líquida.</p> <p>Limpieza de castillo infantil, figuras resbaladero y palmera. Detección y reparación de puntos de riesgo. Limpieza interna de toboganes y superficies.</p>			
<p>OBJETIVOS:</p> <p>Hacer una revisión y mantenimiento especializado para garantizar la seguridad de los usuarios y mejorar la apariencia física de los toboganes.</p> <p>Localizar puntos de riesgo y mejoras oportunamente para ser considerados en un programa de trabajo a corto, mediano o largo plazo según la naturaleza de las observaciones.</p> <p>Constatar y dar certeza a la propiedad u operador que los toboganes son adecuados para el uso de sus visitantes.</p>

TOBOGANES

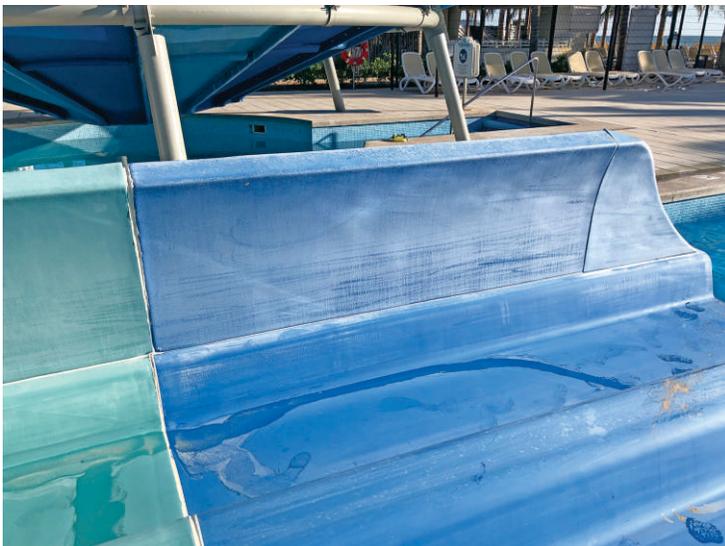
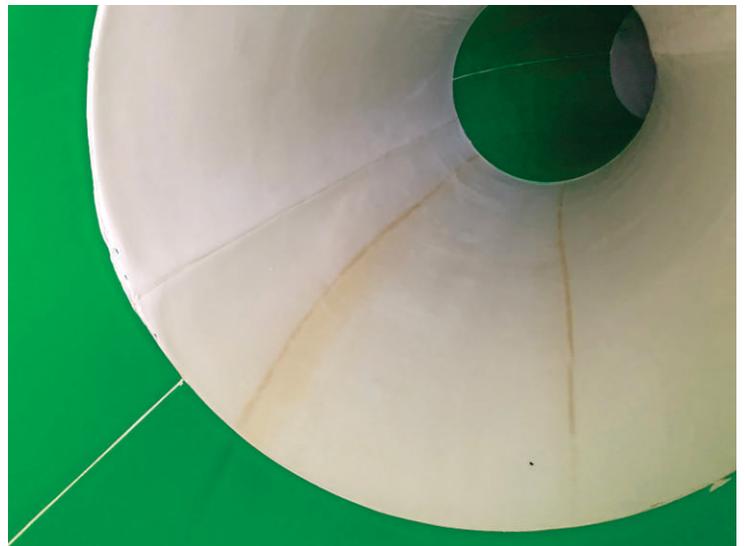
ESTADO ORIGINAL

Las superficies de los toboganes presentan acumulación salina dando como resultado una textura rugosa. El color se ve cubierto por un tono de color blanco. Dentro de los toboganes observamos la marca de la circulación del agua con un color verde/café por la formación de moho o material orgánico.

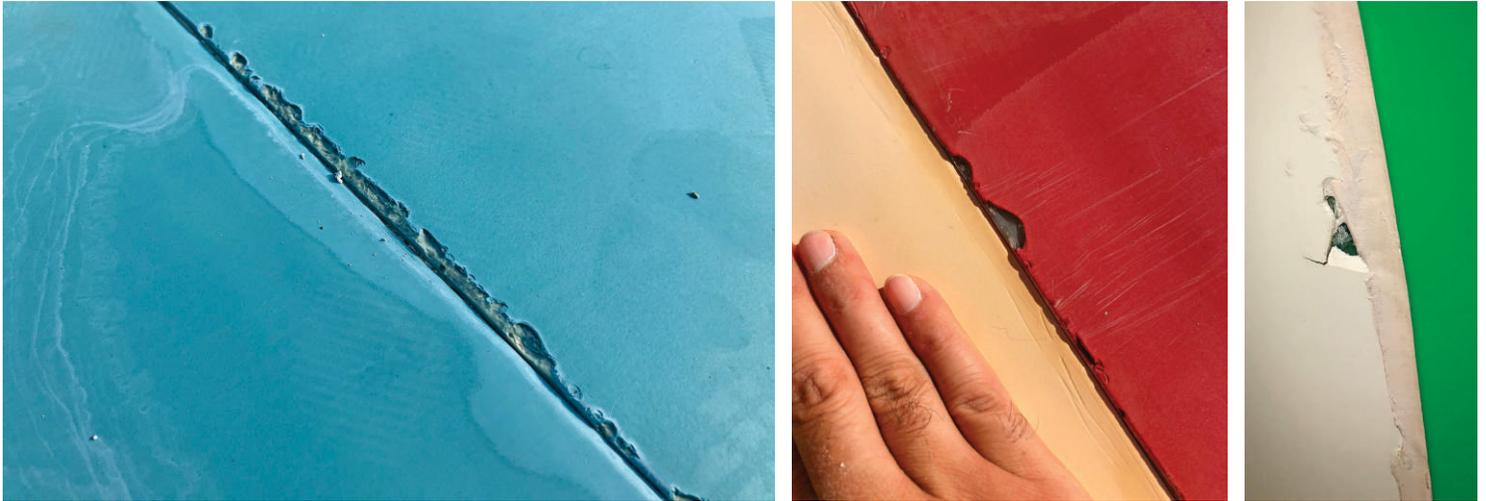
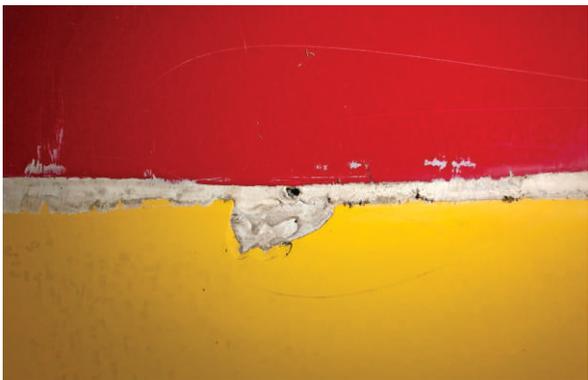
ESTADO ORIGINAL

Localización de juntas con borde despostillado o con obstáculo en la zona de deslizamiento representando riesgo para la seguridad de los usuarios.

En el tobogán de tipo “tubo cerrado” de color rojo / amarillo se localizan y reparan 18 despostilladas algunas de las mismas, erróneamente, cubiertas con silicona. Se localizan en menor número topes o despostilladas en el resto de los toboganes.

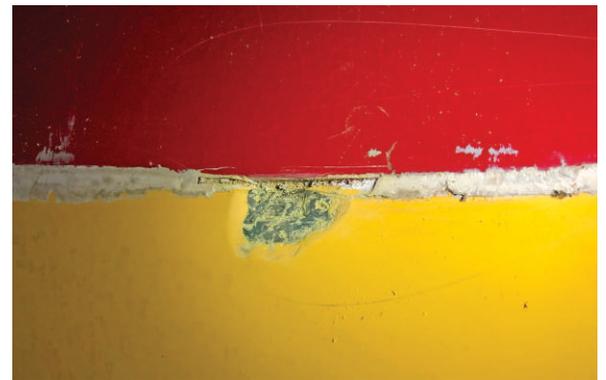
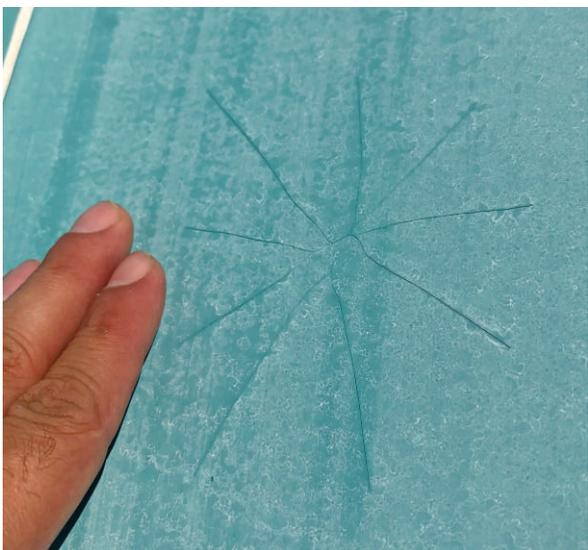
Juntas con despostillada cubiertas con silicón
→

Identificación de rupturas en la capa de fibra de vidrio tipo “telaraña” con riesgo a desprender el material y representar un riesgo para los usuarios

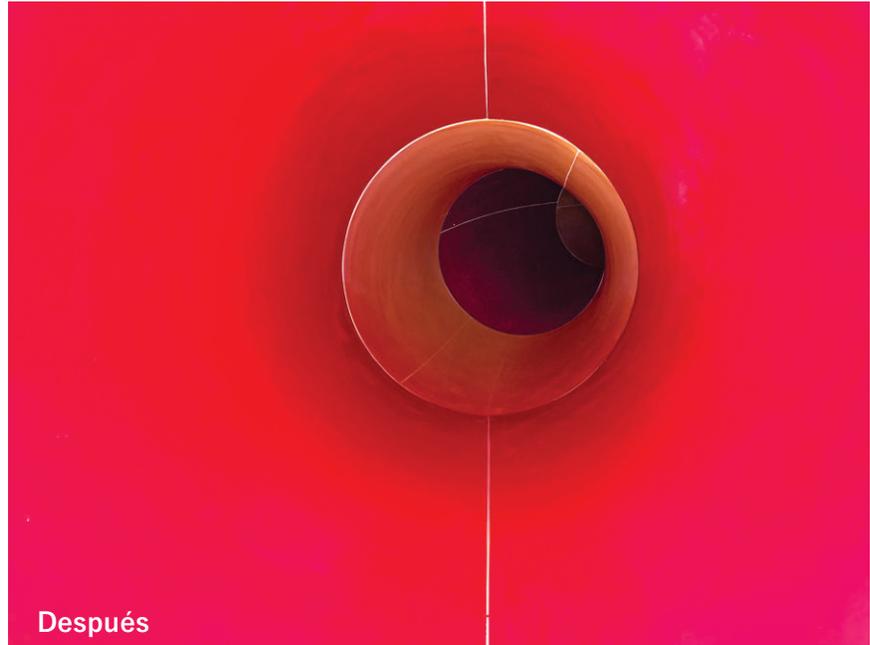
La zona interna de deslizamiento de los toboganes, tanto los de tubo cerrado como los de canal abierto, presentaban acumulación de sarro y marca de moho o incrustación café en la zona del paso del agua.

Se procedió a la limpieza en el recorrido de todos los toboganes removiendo las condiciones antes mencionadas.

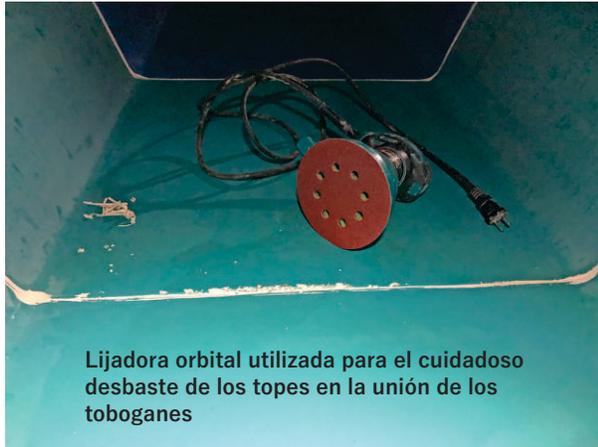
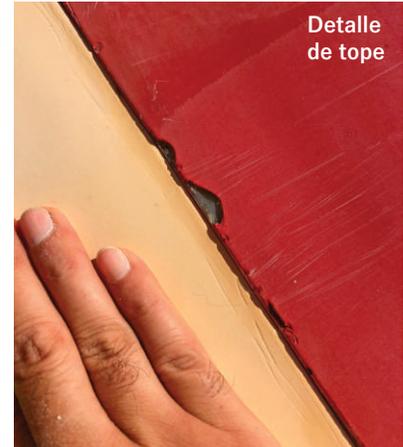
PROCESO DE REPARACIÓN DE DESPOSTILLADAS

En total se repararon 28 despostilladuras, siendo el tobogán de tubo cerrado rojo con amarillo donde más detalles se presentaron

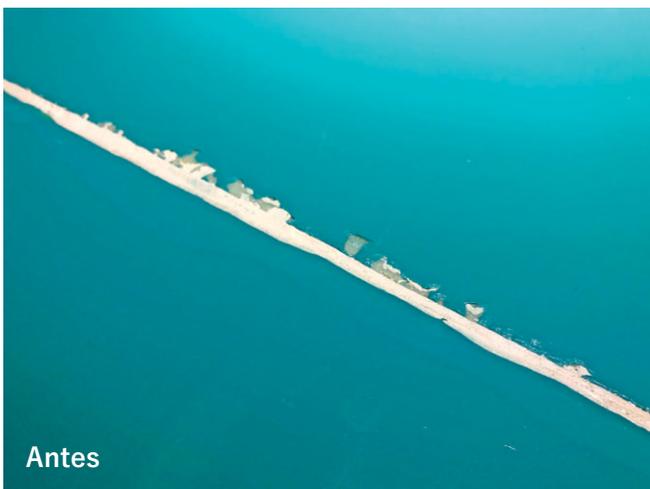
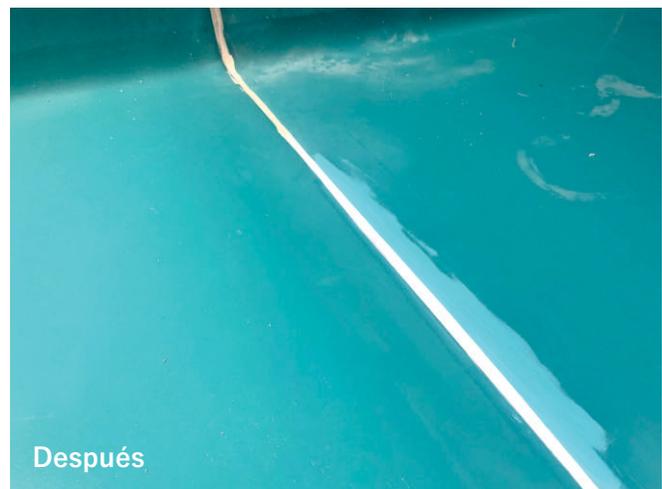
PROCESO DE REPARACIÓN DE BORDES O TOPES

Además de las múltiples despostilladuras en el interior de los toboganes, localizamos bordes en el que el alineamiento de las piezas no es correcto y se genera un tope u obstáculo en el deslizamiento. Se utiliza una lijadora eléctrica tipo orbital para desbastar el material y conseguir el nivelado correcto.

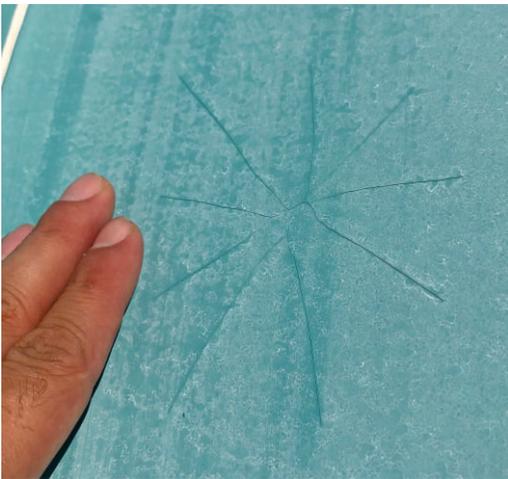
Definimos las rupturas tipo “telaraña” como grietas en la capa superficial de gelcoat, sin llegar a ser quiebres en la estructura de fibra de vidrio de soporte, pero que representan un peligro ya que las astillas y el gelcoat se puede desprender generando bordes abrasivos e incluso cortantes.

Las telarañas son gietas progresivas que pueden iniciar con la falla visual sin siquiera tener una sensación en la superficie y poco a poco ir generando una separación mayor hasta presentar un punto de riesgo.

Encontramos 3 fallas tipo telarañas en los toboganes de RIU Emerald Bay, mismas que se repararon siguiendo el procedimiento que se describe a continuación:

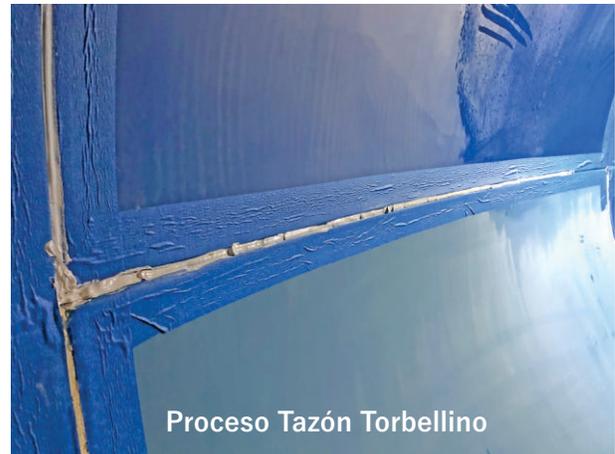
Proceso Tazón Torbellino

Se localizaron múltiples goteras y se procedió a limpiar las juntas y aplicar nuevamente Sikaflex. La mayoría de las goteras trabajadas se reparó, pero en algunas uniones aún persiste el goteo con una reducción significativa. Para su reparación total sería necesario el cierre temporal de los toboganes para la aplicación de un tipo de silicona de consistencia más líquida autonivelante de secado lento que rellene efectivamente los orificios por donde hay pérdida de agua.

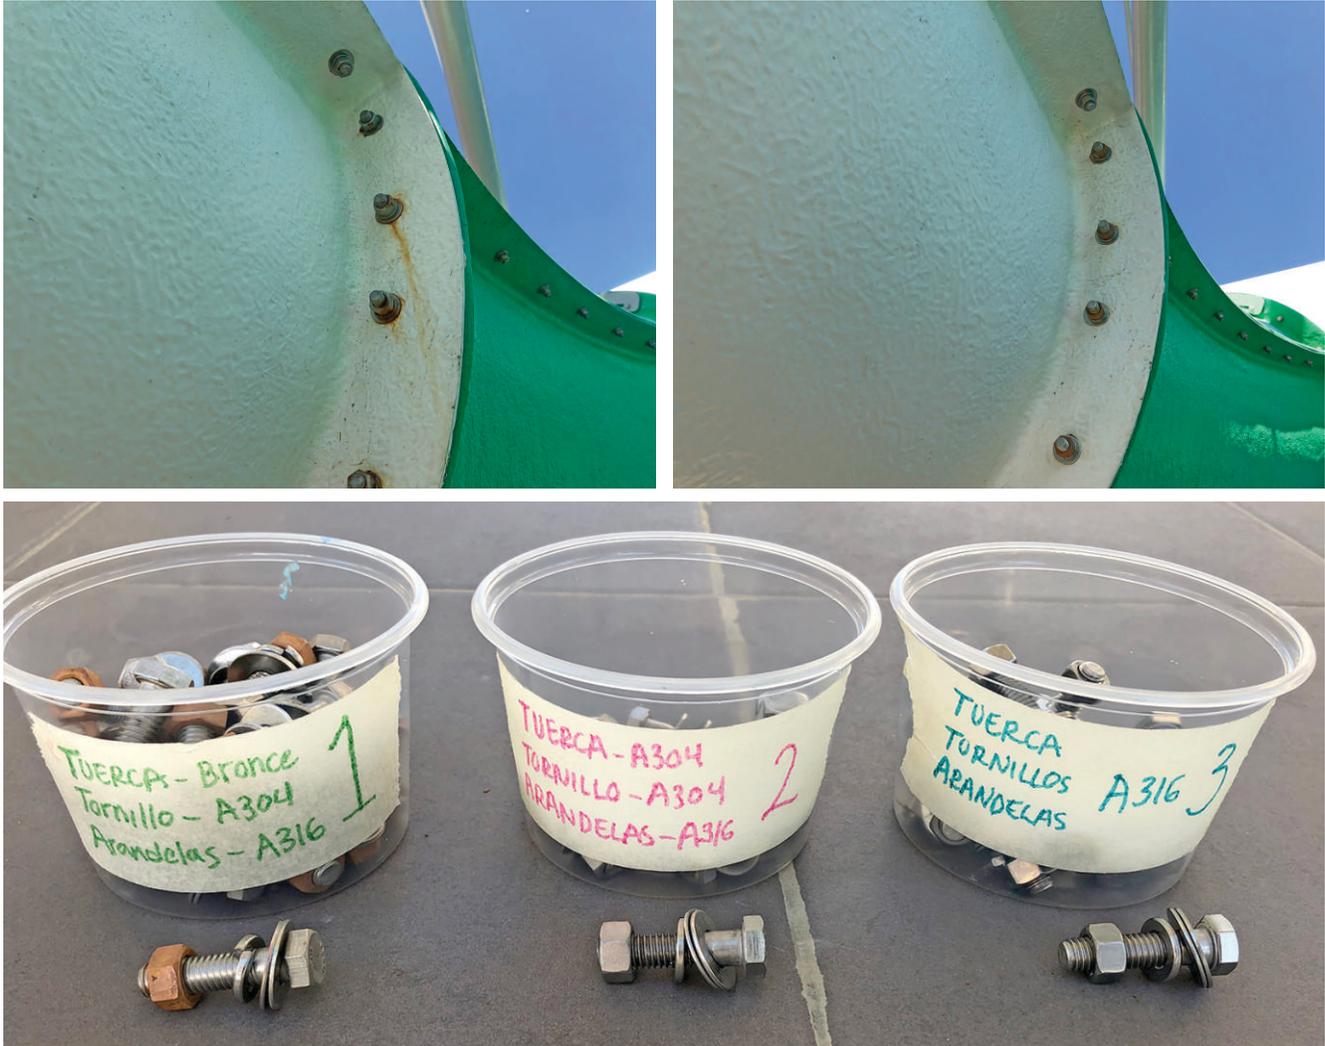
COLOCACIÓN DE PRUEBA / MUESTRA DE TORNILLERIA

Debido a la corrosión presentada en los tornillos originales utilizados por el fabricante de los toboganes, y posteriormente en aquellos cambiados por el personal de RIU Emerald Bay; se propone la instalación de sets de tornillos de un grado superior de acero inoxidable a manera de muestra y para tener un estudio en campo que sirva para la futura elección de tornillería en este y otros proyectos de la cadena hotelera.

Se utilizan 3 configuraciones distintas para tratar de conseguir la mejor combinación reutilizando las piezas que ya se adquirieron y reducir en la medida de los posible el gasto de mantenimiento.

Se marcan las uniones con el tipo de set utilizado y se documentará la evolución a futuro.

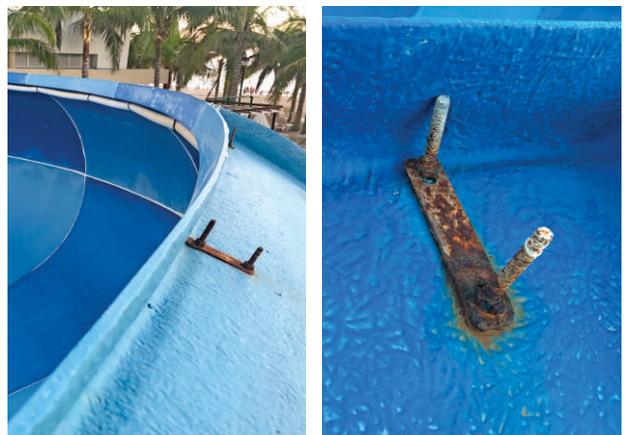
1. Abrazaderas de tubo interno en el perfil del tazón del torbellino:

Las abrazaderas que sostienen el tubo no son de acero inoxidable, están corroídas y hay riesgo de que se vayan rompiendo:

El óxido esta contaminando las superficies cercanas, dentro y fuera del tazón.

Es necesario remplazar por abrazaderas de inoxidable.
Tiempo máximo sugerido de cambio: Próximos 2 meses

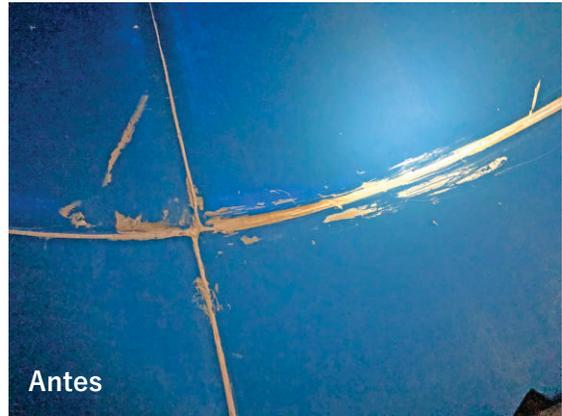
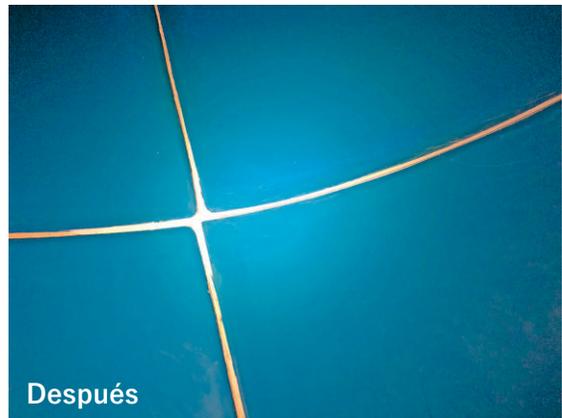
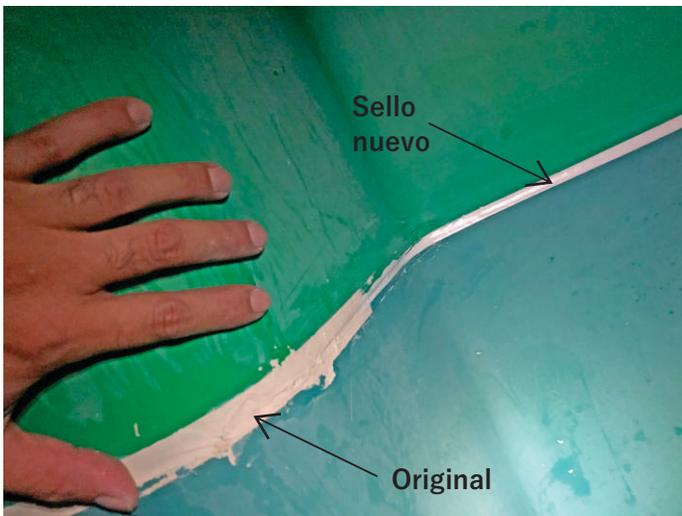
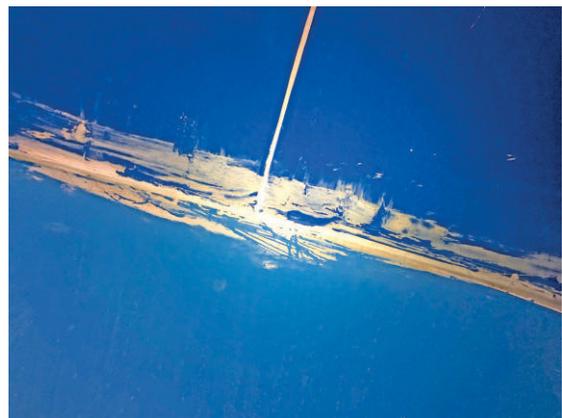
2. Encontramos el sellado de silicona en muchas uniones internas trabajadas de manera muy deficiente con el material esparcido. En otras juntas la unión es muy ancha y la silicona no esta correctamente trabajada.

Si bien por su blandeza no representan un peligro para los usuarios, la textura de goma se siente al deslizarse por el tobogán, por lo tanto las uniones deben de ser los más delgadas y mejor trabajadas posible.

Se recomienda únicamente el uso de Sikaflex, mismo que también es recomendado por el fabricante de los toboganes. La recomendación idónea para los espacios internos de los toboganes es el tubo pequeño o estándar a usarse con pistola regular. El color del material debe de ser blanco.

Tiempo máximo sugerido de cambio: Próximos 4 meses, trabajar en las uniones cada vez que haya necesidad de ingresar en los toboganes y paulatinamente rehacer todas las uniones en este estado

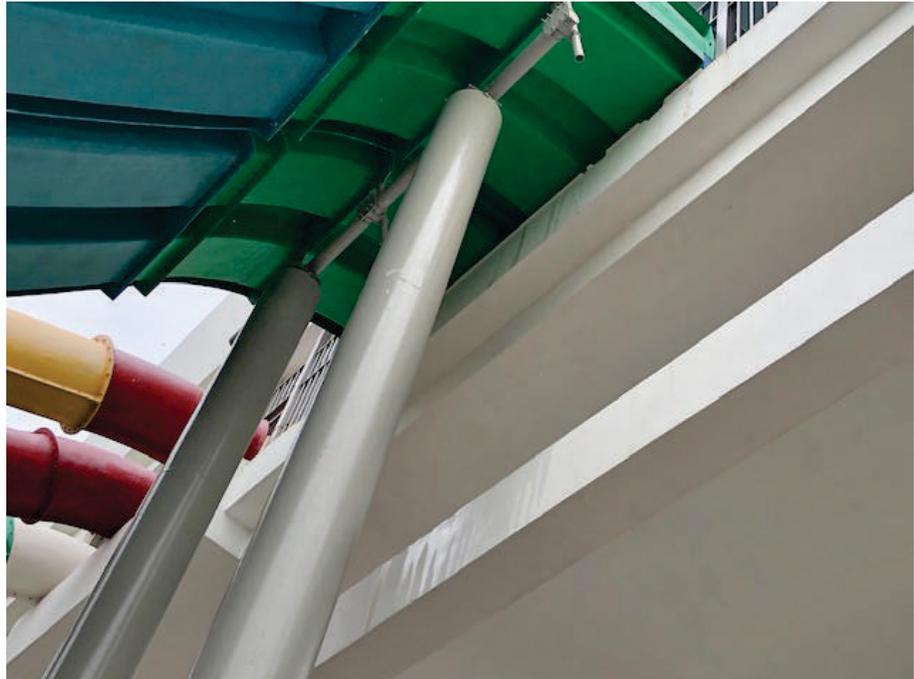
3. Esgurrimiento de agua bajo la pieza inicial de inicio del tobogán Aquaracer. El flujo de agua es constante y de un flujo importante por lo que se advierte de alguna fuga en la conexión no visible entre los tubos de alimentación y el inicio de este tobogán.

Este detalle no repercute en el funcionamiento del tobogán ya que la pérdida no reduce el caudal significativamente.

La constante fuga generará un aumento en los trabajos de mantenimiento de la plataforma.

Tiempo máximo sugerido de cambio: indefinido, determinado según el estado de la plataforma

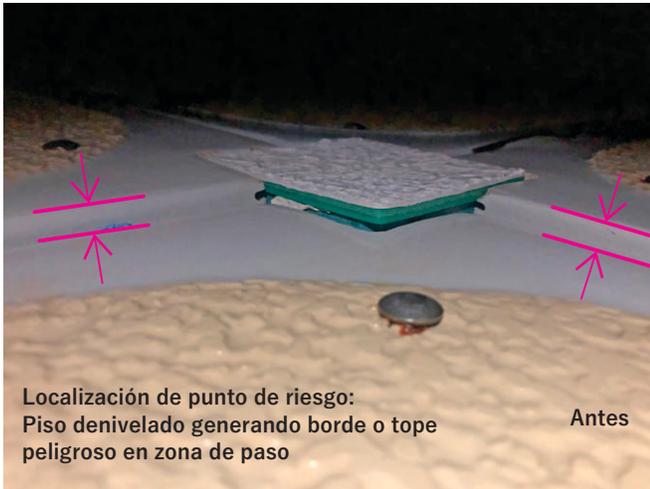
Antes

Localización de punto de riesgo:
Piso denivelado generando borde o tope peligroso en zona de paso

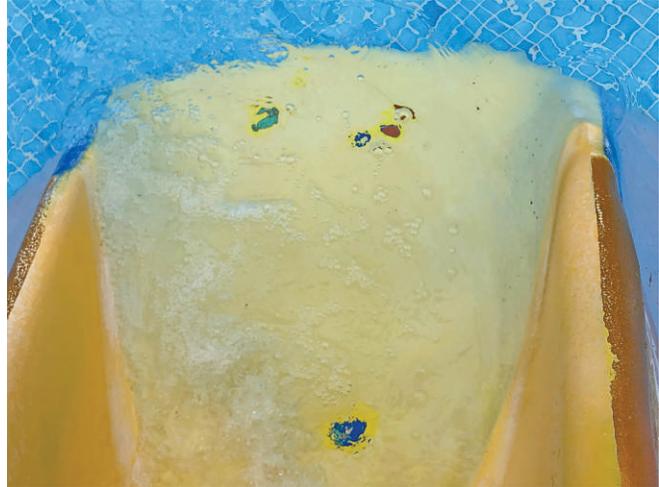
1. Se localiza en las resbaladillas de la mascotas infantiles ampollas o burbujas en la superficie de deslizamiento. Se desconoce si dichas texturas son parte del diseño antiderapante de la pieza; pero se presentan grietas y rupturas en algunas de estas protuberancias generando un borde filoso.

Encontramos estas mismas burbujas o medias esferas en la zona de deslizamiento de los toboganes que se encuentra sumergido.

Se procede a lijar los bordes bajo el agua y constatar que las superficies queden suaves y libres de filos.

Se recomienda la supervisión constante de las zonas de deslizamiento que se encuentran sumergidas y verificar que su estado sea óptimo para el deslizamiento.

Como solución definitiva se propone el lijado total de las zonas afectadas y su repintado con gelcoat.

Tiempo máximo sugerido de cambio: Próximos 2 meses

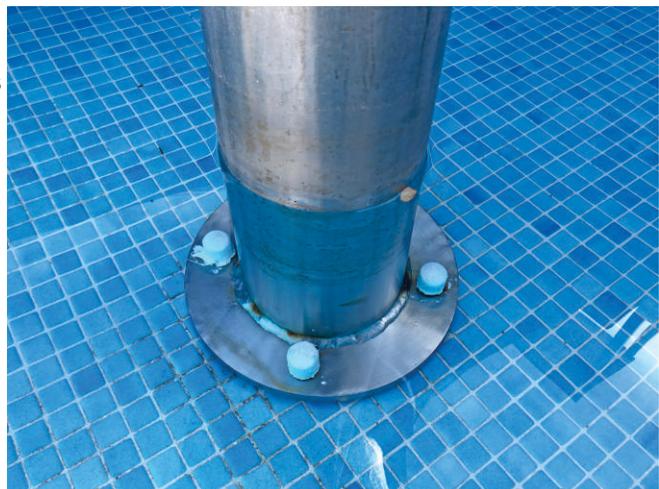
2. Para los soportes atornillados a piso de acero inoxidable y aún con los tapones de PVC, se presentan borde y aristas que pueden lastimar el pie descalzo de los usuarios

Se recomienda la instalación de tapas que recubran de manera total la base de las columnas con formas sin borde que sean más seguras para los usuarios.

Tiempo máximo sugerido de cambio: Indefinido, a consideración del operador / propiedad.
