PROYECTO / LUGAR:	Hotel RIU Emerald Bay	LUGAR:	Mazatlán, Sinaloa, México
INICIO DE TRABAJOS	03/noviembre/2021	CONCLUSIÓN:	24/noviembre/2021
<p>DESCRIPCIÓN GENERAL Y ALCANCES:</p> <p>Trabajos de mantenimiento de toboganes de fibra de vidrio con duración de 3 semanas. Limpieza interior de toboganes con aplicación de removedor de sarro, tallado con equipo eléctrico especializado, reparación de detalles en la superficie de deslizamiento y puntos de riesgo, aplicación de cera líquida.</p> <p>Limpieza de castillo infantil, figuras resbaladero y palmera. Detección y reparación de puntos de riesgo. Limpieza interna de toboganes y superficies.</p>			
<p>OBJETIVOS:</p> <p>Hacer una revisión y mantenimiento especializado para garantizar la seguridad de los usuarios y mejorar la apariencia física de los toboganes.</p> <p>Localizar puntos de riesgo y mejoras oportunamente para ser considerados en un programa de trabajo a corto, mediano o largo plazo según la naturaleza de las observaciones.</p> <p>Constatar y dar certeza a la propiedad u operador que los toboganes son adecuados para el uso de sus visitantes.</p>

TOBOGANES

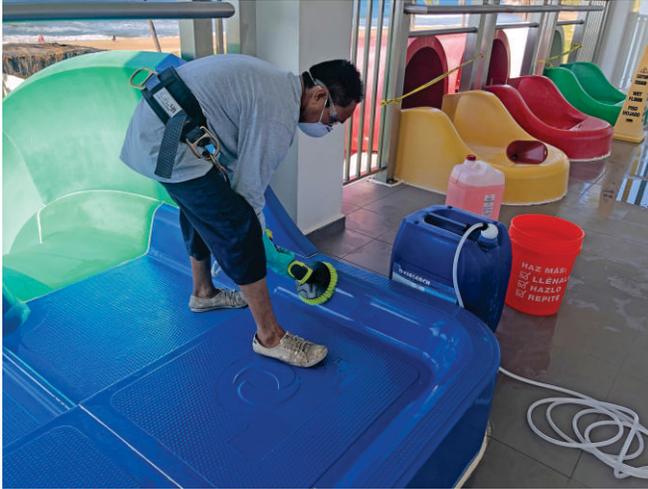
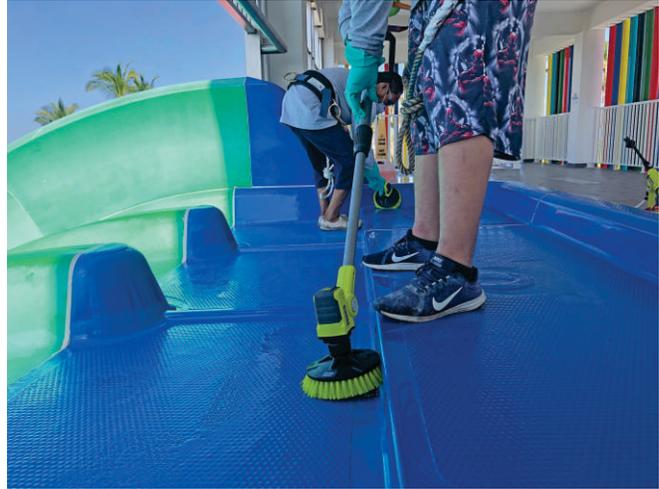
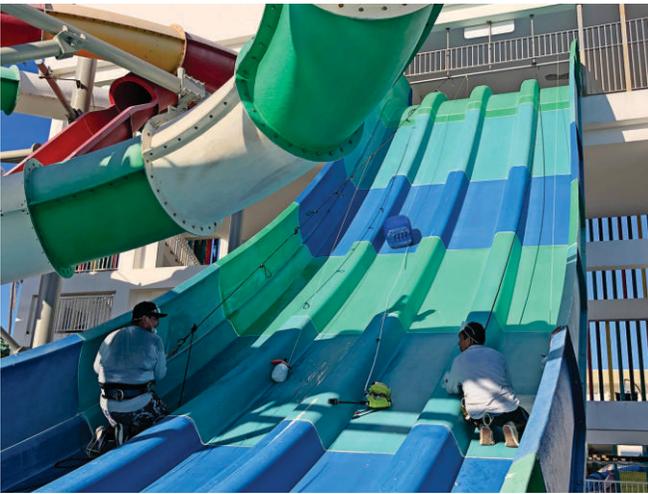
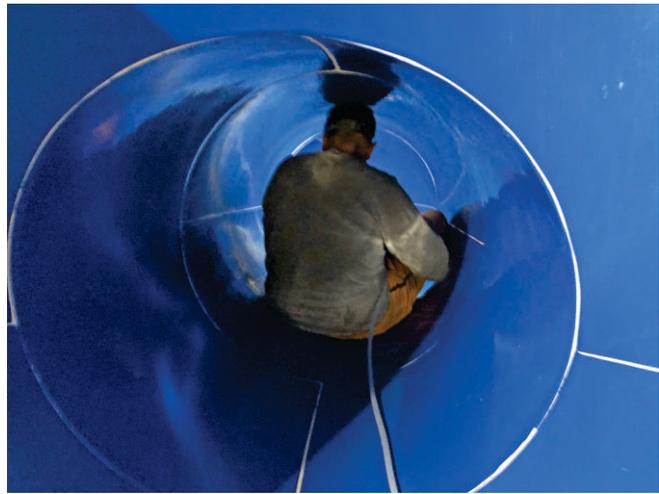
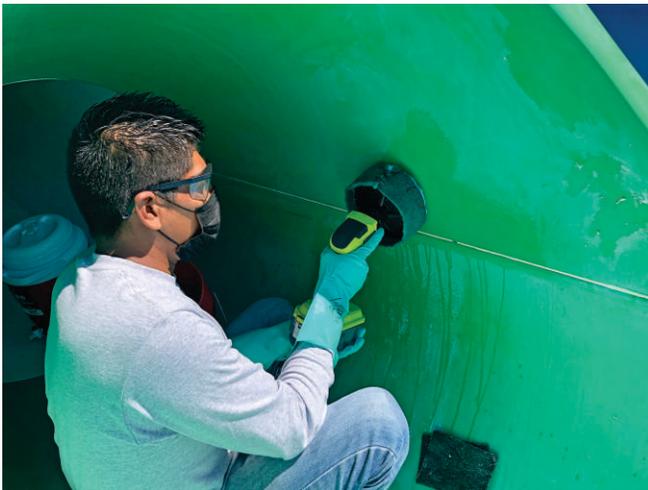
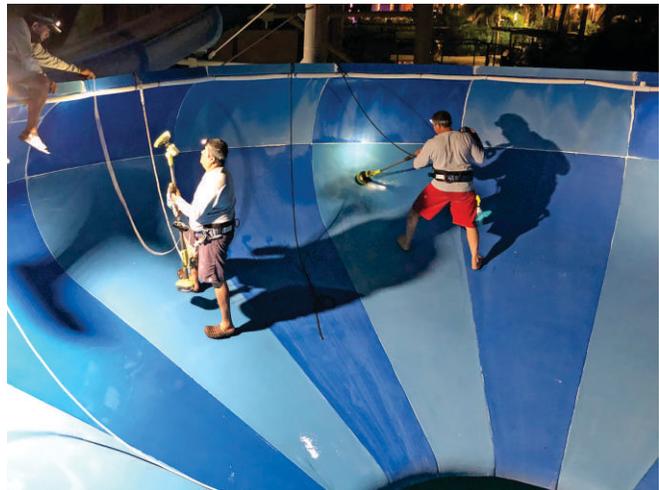
PROCESO DE LIMPIEZA

Las superficies de los toboganes presentan acumulación salina dando como resultado una textura rugosa. El color se ve cubierto por un tono de color blanco. Dentro de los toboganes observamos la marca de la circulación del agua con un color verde/café por la formación de moho o material orgánico.

Siguiendo las recomendaciones del fabricante, se aplica un removedor de sarro y se procede con el tallado mecánico de la zona. Posteriormente se enjuaga la zona y se limpia con paños húmedos y finalmente se procede a la aplicación de la cera líquida.

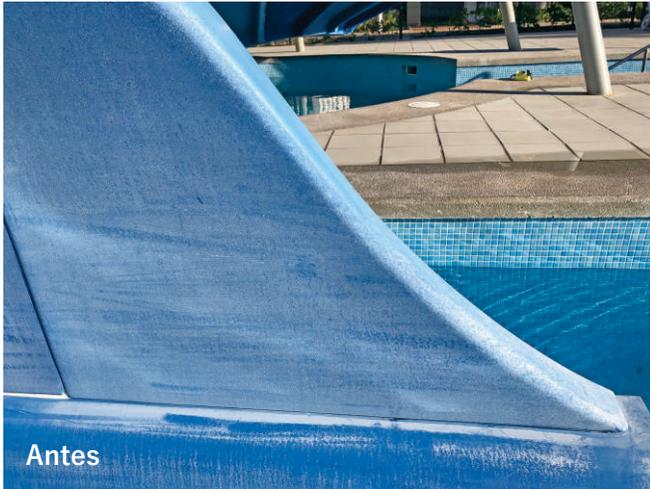
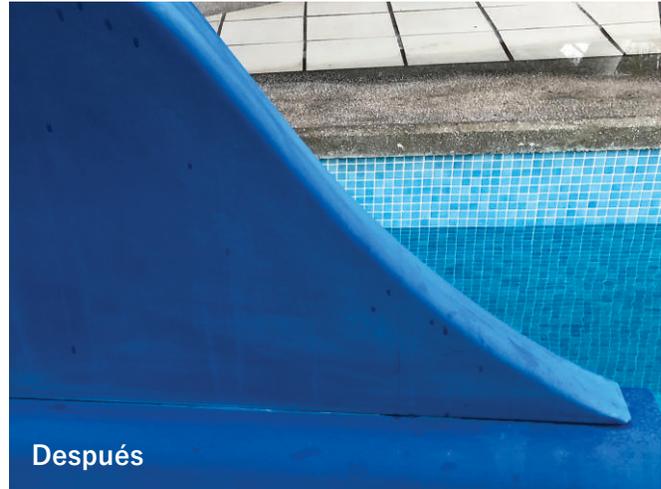
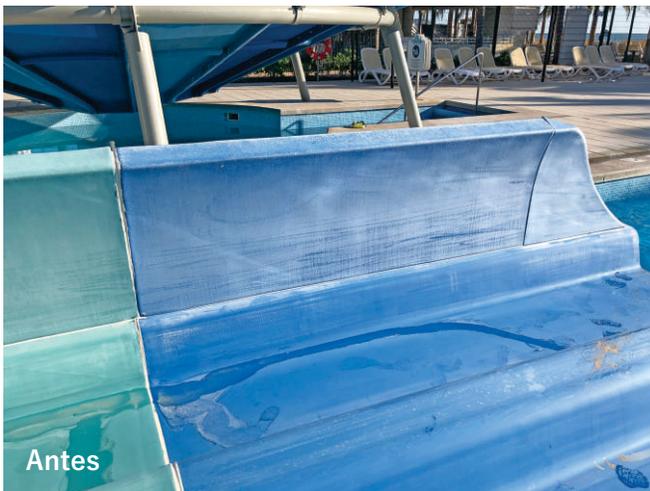
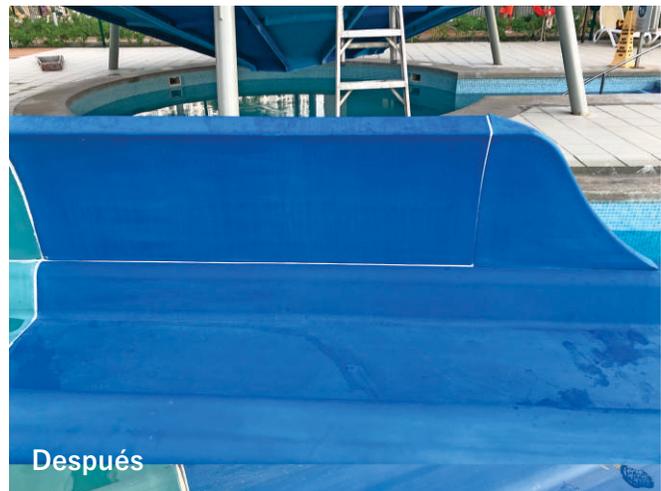
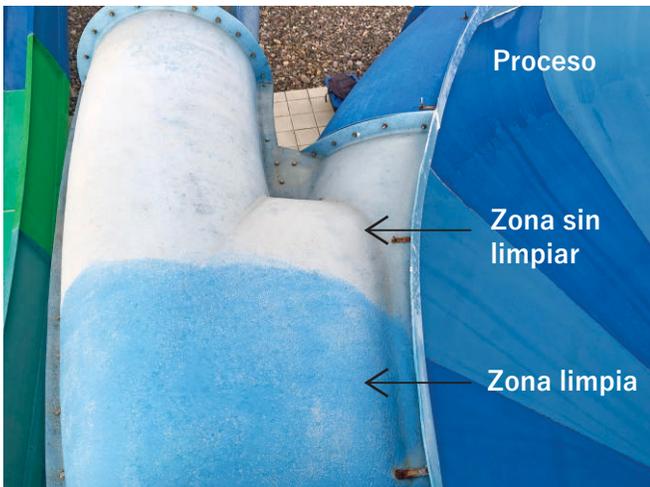
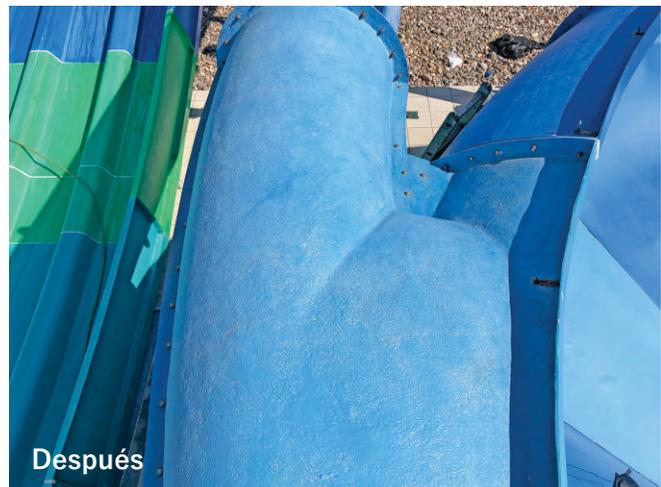
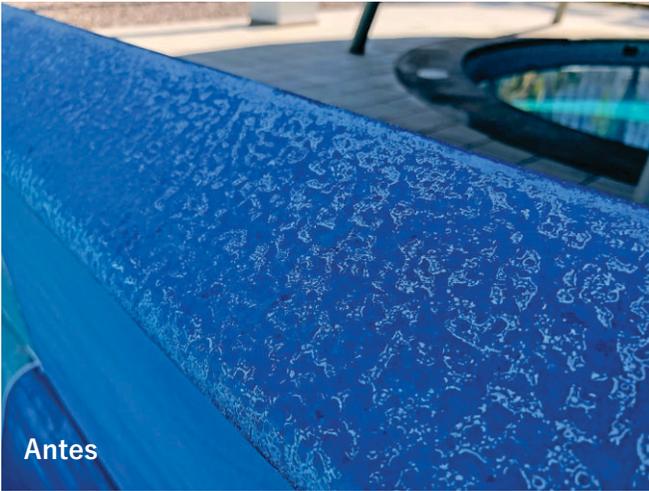
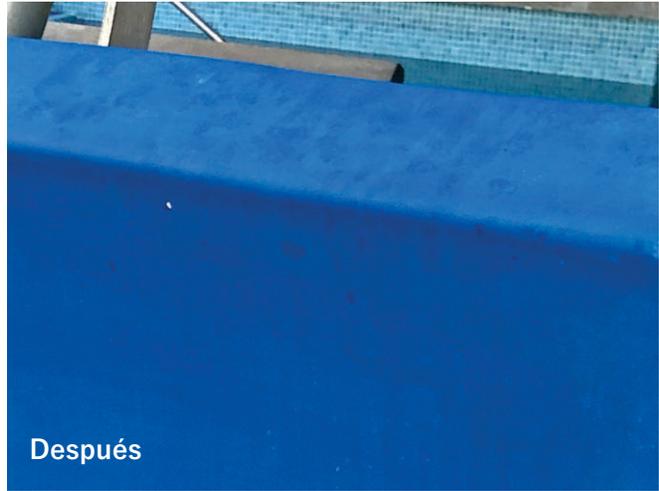
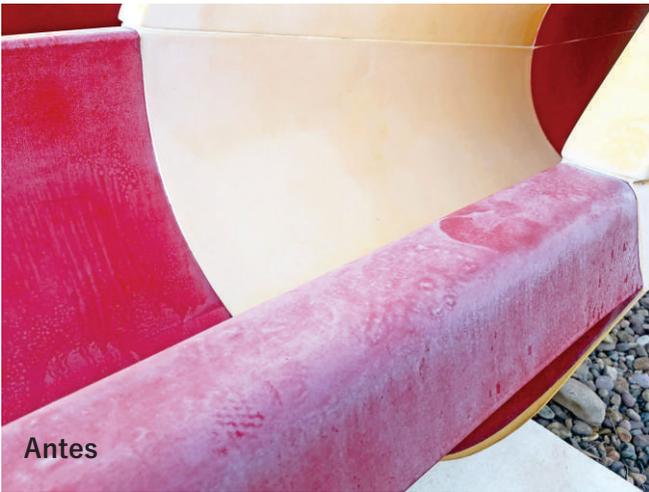
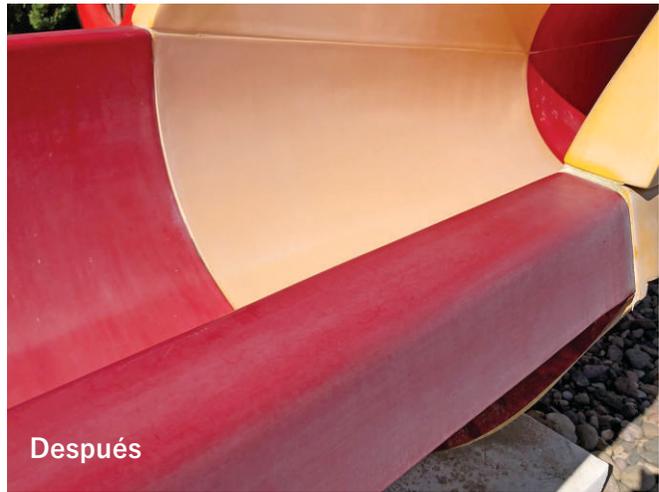
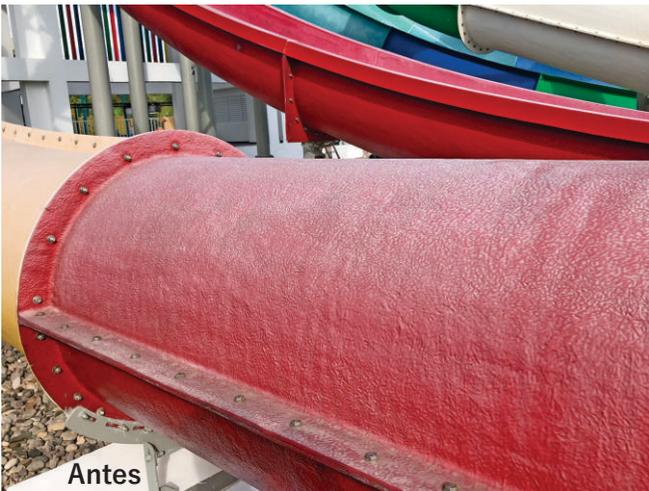
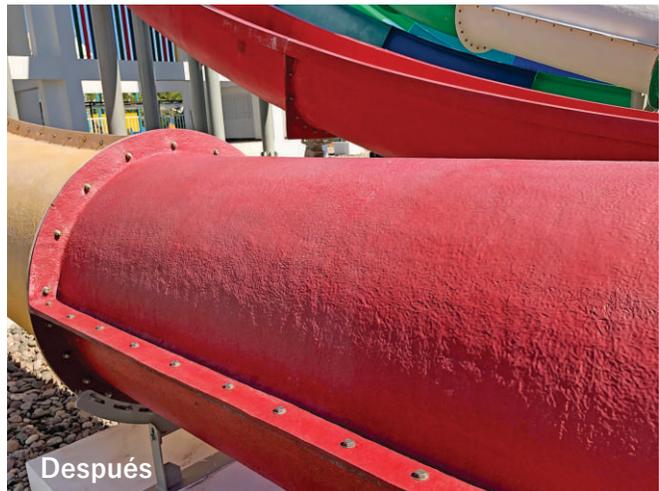
PROCESO DE LIMPIEZA

En las superficies externas de los toboganes se remueve la capa de salinidad incrustada, el color mejora, pero el tono es opaco debido a la degradación por acción del sol.

Siguiendo las recomendaciones del fabricante, se aplica un removedor de sarro y se procede con el tallado mecánico de la zona. Posteriormente se enjuaga y limpia con paños húmedos y finalmente se procede a la aplicación de cera líquida.

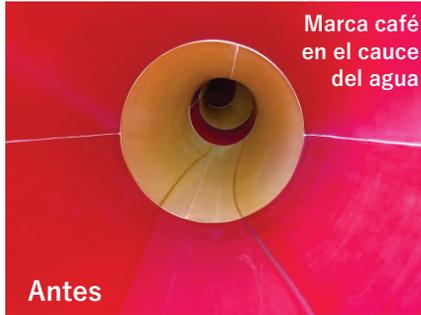
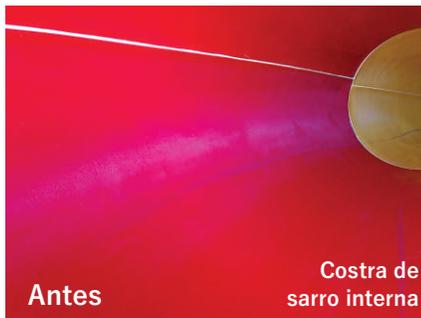
LIMPIEZA INTERNA DE TOBOGANES

La zona interna de deslizamiento de los toboganes, tanto los de tubo cerrado como los de canal abierto, presentaban acumulación de sarro y marca de moho o incrustación café en la zona del paso del agua.

Se procedió a la limpieza en el recorrido de todos los toboganes removiendo las condiciones antes mencionadas.

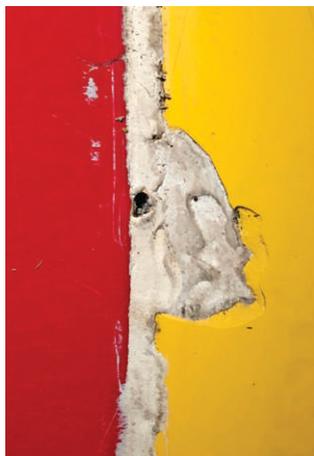
1. Original

En el tobogán de tipo “tubo cerrado” de color rojo / amarillo se localizan y reparan 18 despostilladas algunas de las mismas, erróneamente, cubiertas con silicona. Se localizan en menor número topes o despostilladas en el resto de los toboganes.

En total se repararon 28 despostilladuras, siendo el tobogán de tubo cerrado rojo con amarillo donde más detalles se presentaron

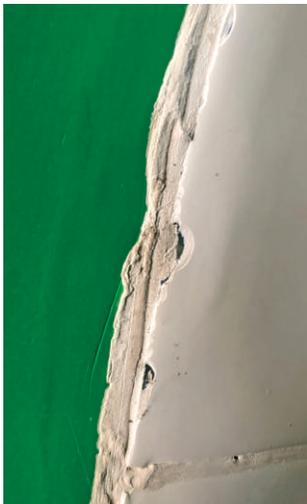
1. Original

Además de las múltiples despostilladuras en el interior de los toboganes, localizamos bordes en el que el alineamiento de las piezas no es correcto y se genera un tope u obstáculo en el deslizamiento. Se utiliza una lijadora eléctrica tipo orbital para desbastar el material y conseguir el nivelado correcto.

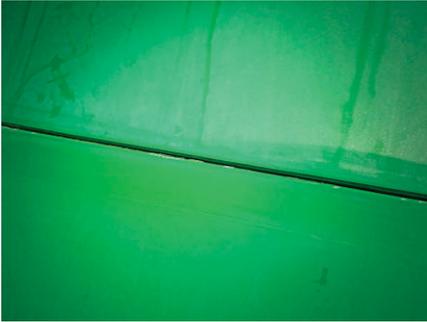
1. Limpieza de silicona previa

Se localizaron múltiples goteras y se procedió a limpiar las juntas y aplicar nuevamente Sikaflex. La mayoría de las goteras trabajadas se reparó, pero en algunas uniones aún persiste el goteo con una reducción significativa. Para su reparación total sería necesario el cierre temporal de los toboganes para la aplicación de un tipo de silicona de consistencia más líquida autonivelante de secado lento que rellene efectivamente los orificios por donde hay pérdida de agua.

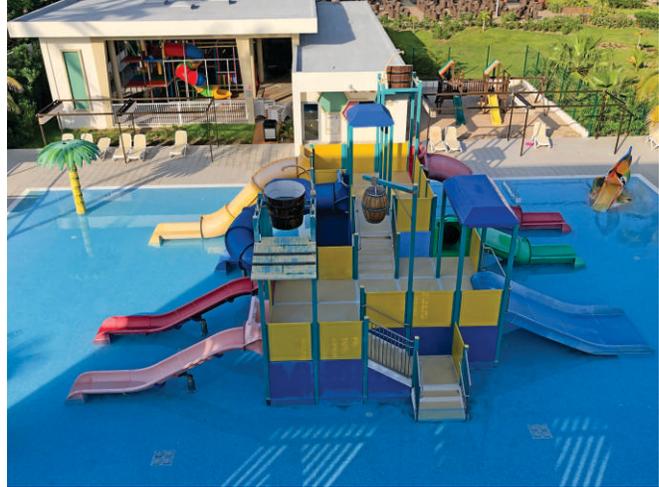
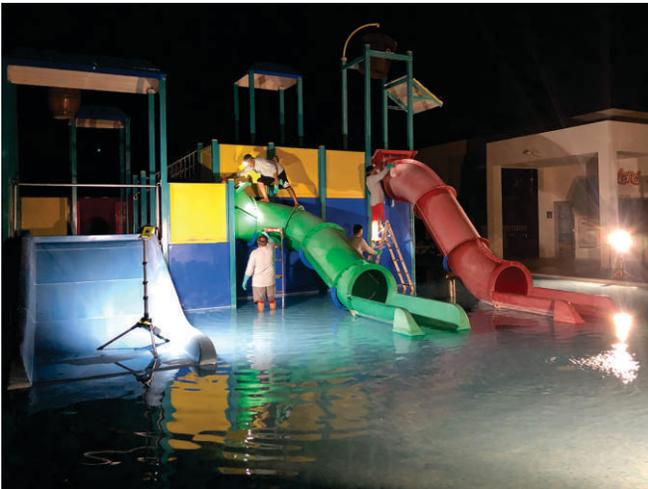
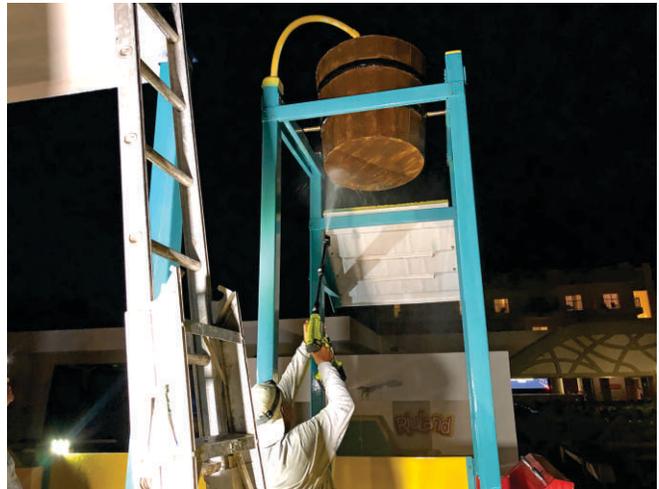
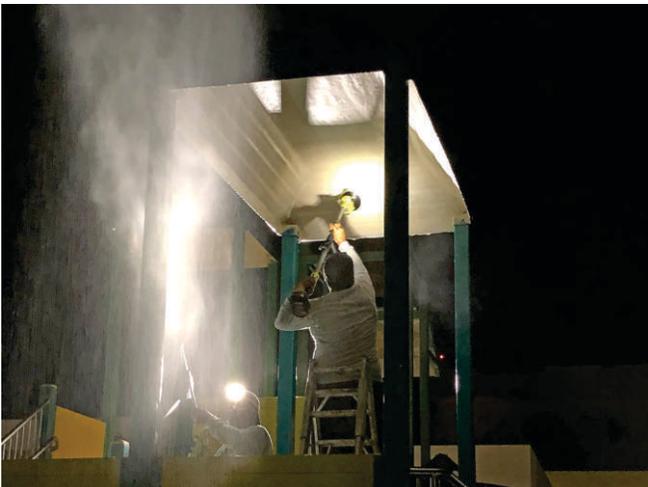
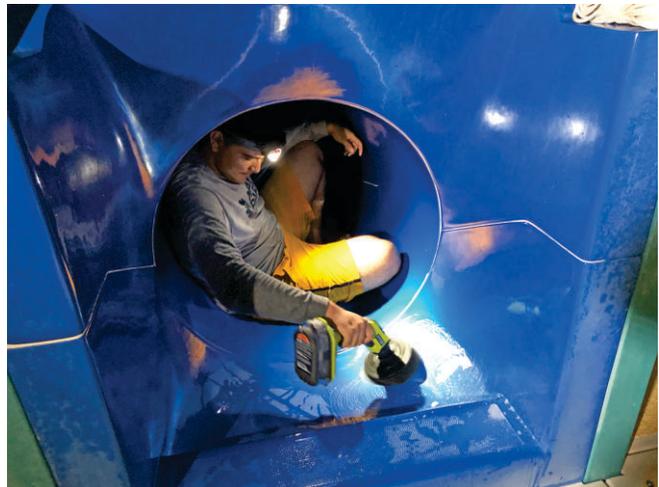
Las superficies del castillo presentan acumulación salina dando como resultado una textura rugosa. El color se ve cubierto por un tono de color blanco. Dentro de los toboganes observamos la marca de la circulación del agua con un color verde/café por la formación de moho o material orgánico.

Se limpia el exterior y el interior de los toboganes, los techos, se vacían y limpian los barriles retirando el agua acumulada y limpiando los residuos orgánicos dentro de los mismos.

Se limpian las estructuras y piezas de acero inoxidable. Se reponen las tuercas faltantes de los anclajes a piso y los tapones de PVC sobre las mismas. Se localizan piezas de tornillería de acero galvanizado totalmente oxidados, se retiran y cambian por tornillería nueva.

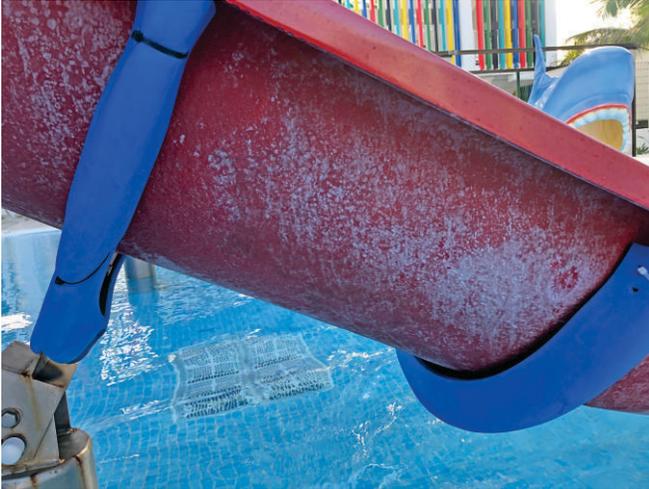
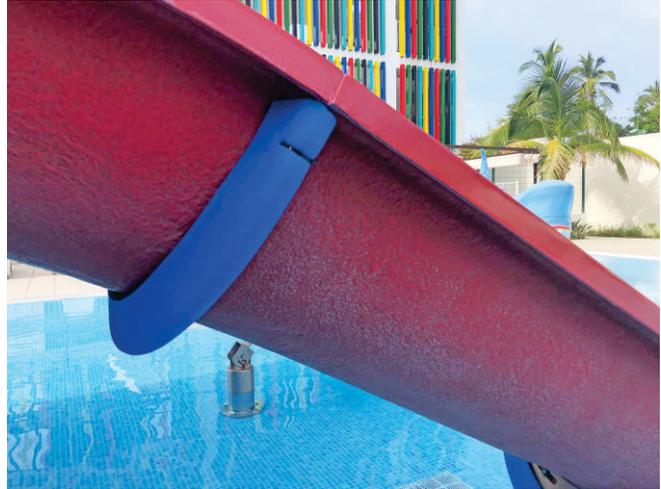
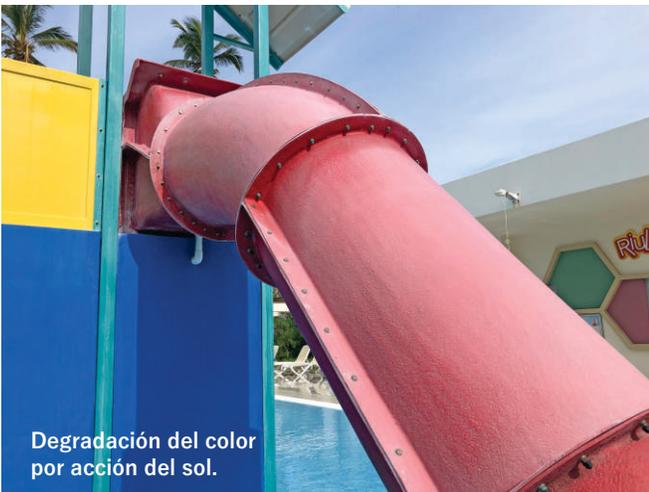
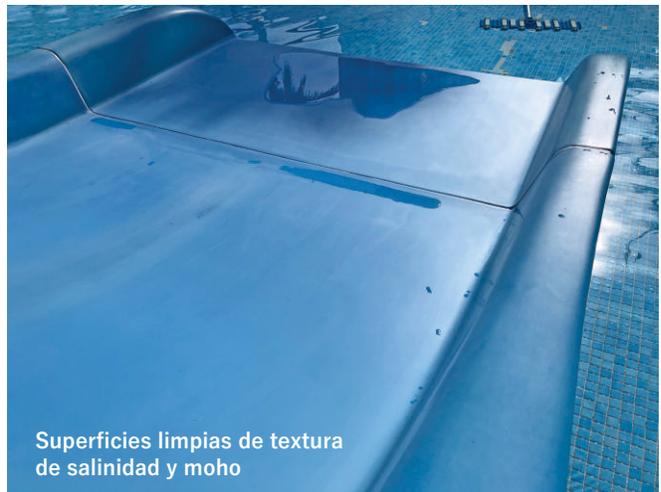
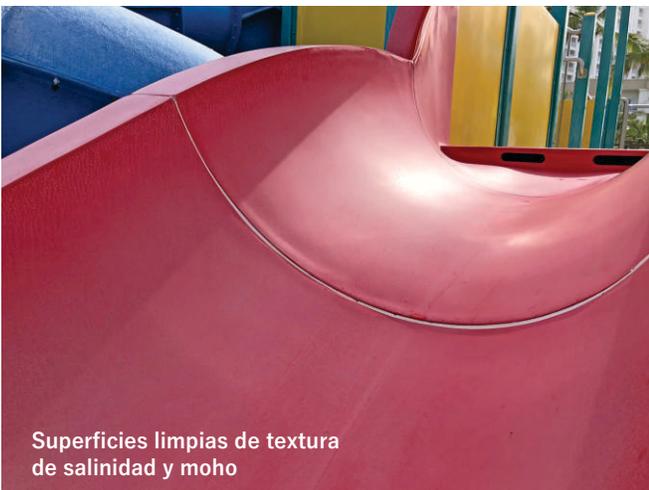
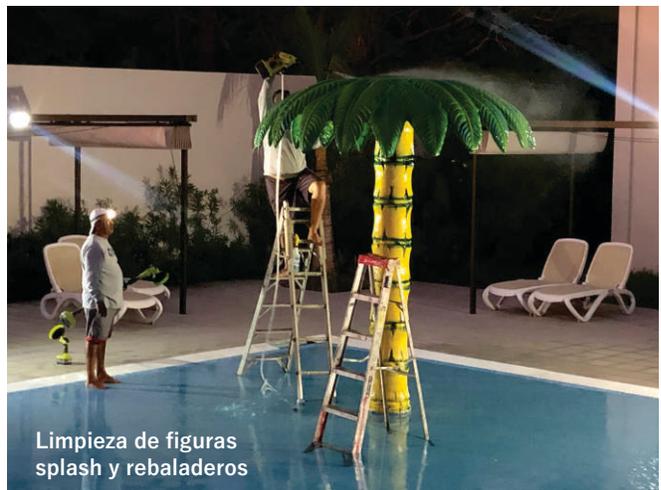
En las superficies externas de los toboganes se remueve la capa de salinidad incrustada, el color mejora, pero el tono es opaco debido a la degradación por acción del sol.
